# KRAFTCENTRALEN 2, SOLBERGA

## Antikvarisk konsekvensbeskrivning

Exteriör tillbyggnad, fasadändring,  
interiör ombyggnad m.m.

2025-05-16

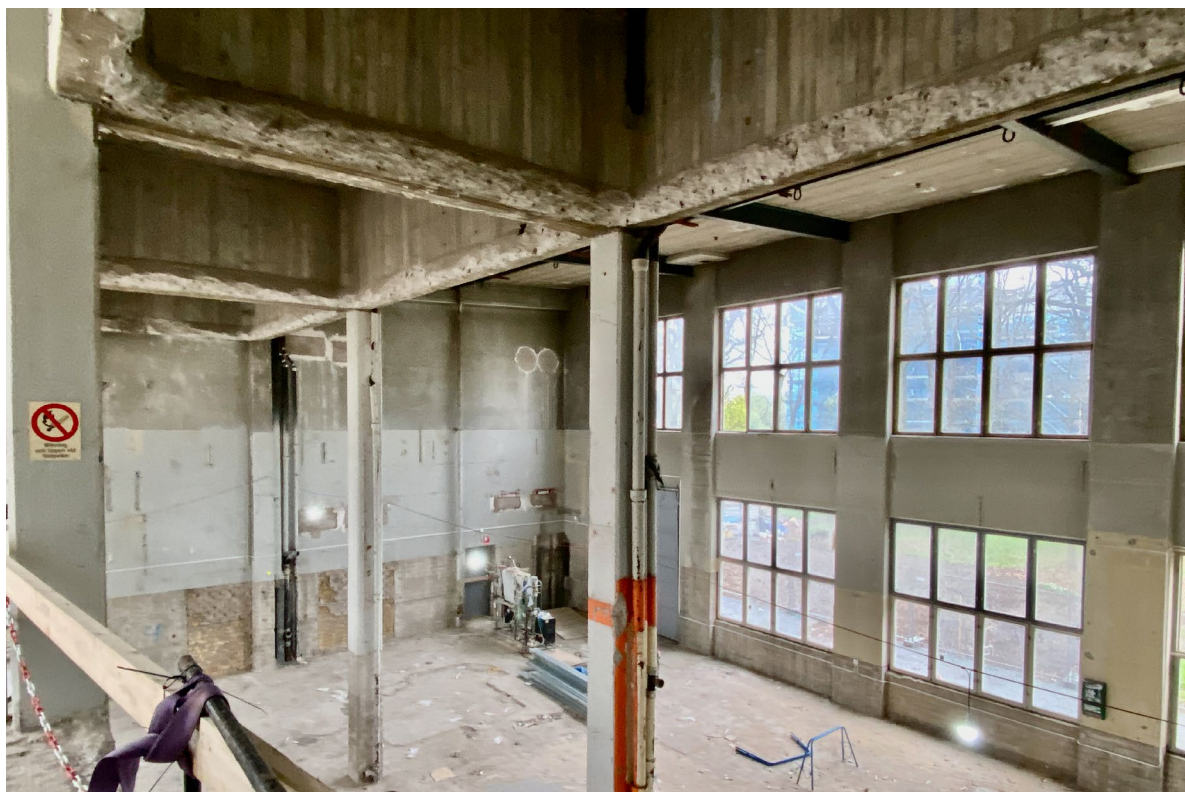
*Interiören präglas idag av slitna eller tekniskt uttjänta ytskikt och konstruktioner.*

Lokalens interiör präglas idag av stora öppna ytor och volymer med slitna eller tekniskt uttjänta ytskikt/väggar, betongbjälklag etc. Förslaget innebär att nya rumsvolymer, våningsplan och rumssamband adderas. Projektet har strävat efter att bevara den industriella karaktären i så hög grad som möjligt. Ett inre trapphus/trapplopp signifikant för byggnadstiden bevaras i sin helhet, liksom karaktärsbärande element (stolpkonstruktioner, stålbalkar, brädgjutna betongytor etc) i den utsträckning det är möjligt. Förändringarna medför ändå ofrånkomligen att ursprungliga material och konstruktioner i relativt stor utsträckning raderas eller byggs bort, exempelvis takbjälklag som byts ut i sin helhet. Byggnadens ursprungliga funktion som panncentral får sägas vara svåravläst redan i nuläget och var främst kopplad till den sedan tidigare rivna skorstenen, snarare än till byggnadens interiör.

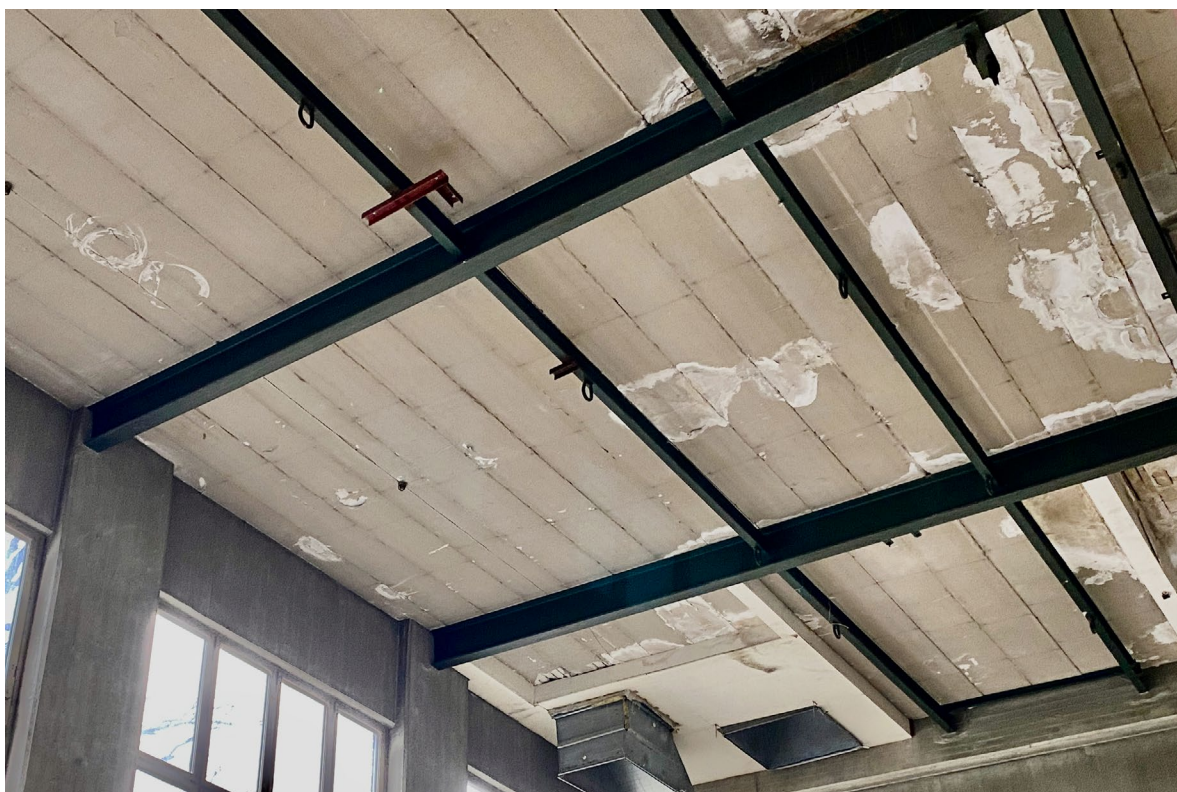
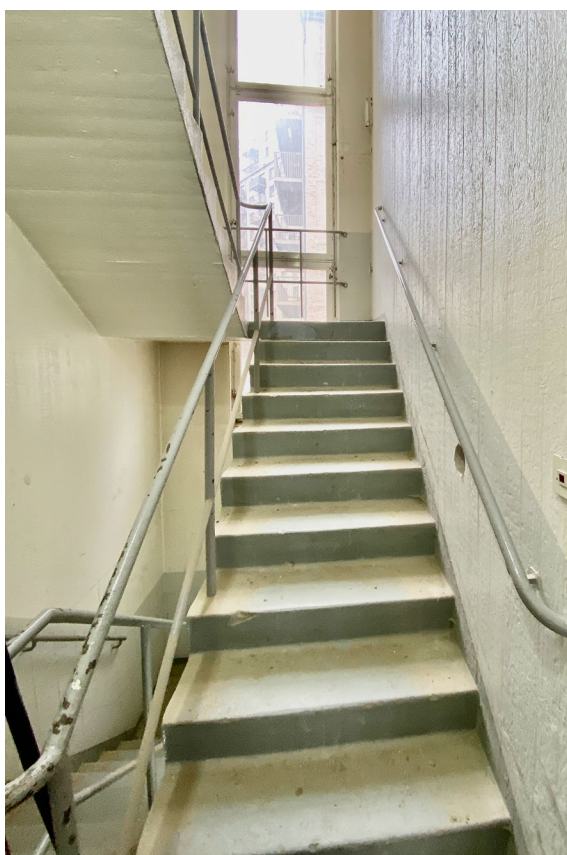
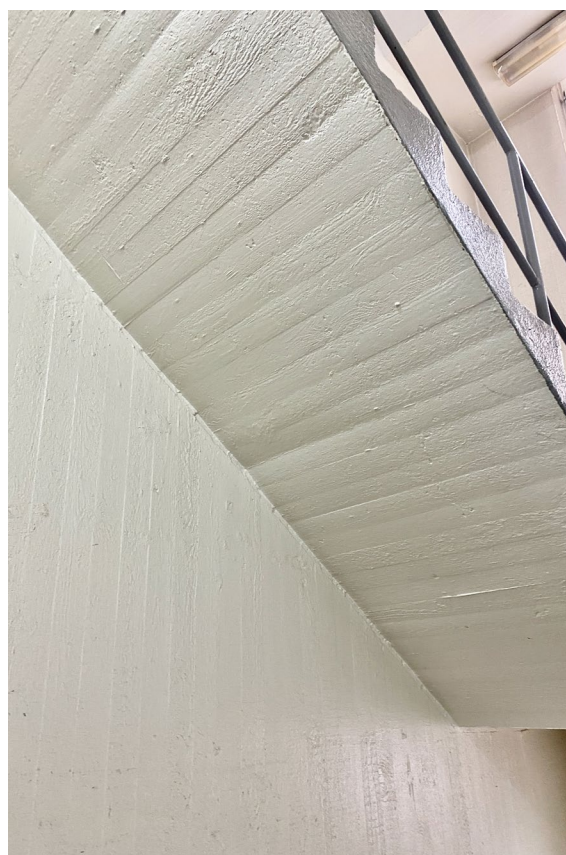
*Karaktärsbärande interiöra detaljer bevaras i så hög utsträckning som möjligt.*

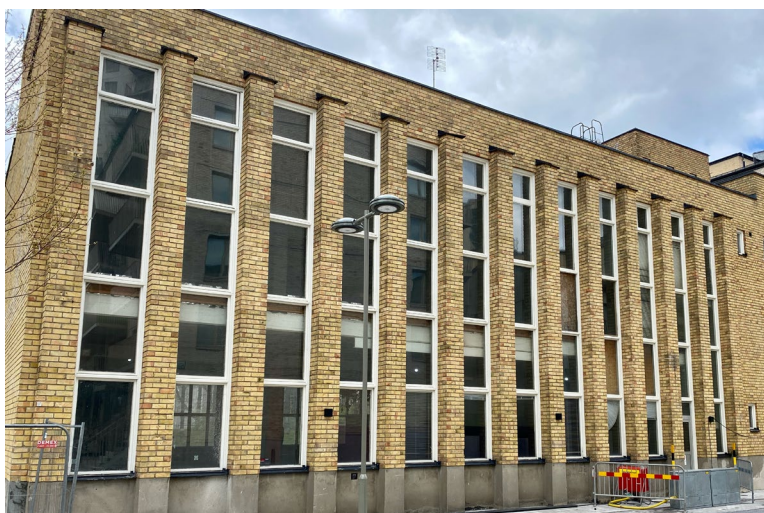
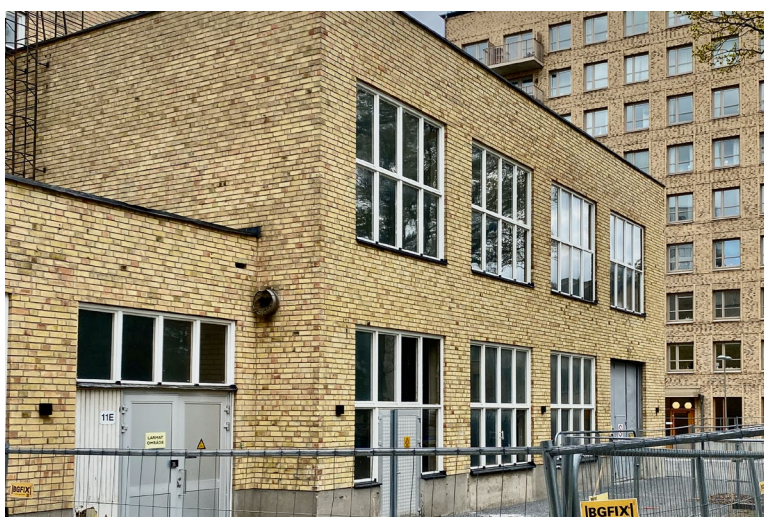
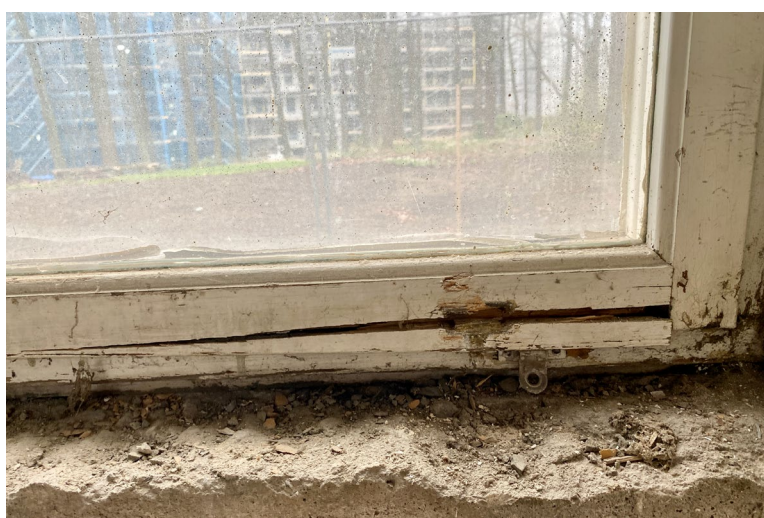
*Östra fasaden är uppbyggd med fönsteraxlar mellan murade pilastrar medan västra fasaden har rektangulära fönsterpartier med åtta lugter vardera. Vid inventering av fönstren har de dömts som tekniskt uttjänta.*

Byggnaden bevarar sina ursprungliga fönster med bågar av vitmålat trä. Östra fasaden är uppbyggd av tolv fönsteraxlar av stående rektangulära fönster mellan murade pilastrar. Östfasadens norra del har sluten karaktär med fyra högt placerade stående rektangulära fönster. Samma fönsterstorlek återfinns i norra fasaden, fyra stycken i markplan och fyra på våning 12, samt i den smalare och indragna huskroppen på våning 13. Östfasaden inklusive lågdelen i nordvästra hörnet upptas av tio större fönsterpartier bestående av vardera åtta rektangulära lufter. Sydfasaden är fönsterlös. Nuvarande fönsterbågar har inventerats för att undersöka möjligheten att bygga om dessa för förbättrat U-värde. Inventeringen visade att bågar i relativt stor utsträckning är rötskadade, därtill har flera av fönstren misspyrdade lagningar etc. Merparten av lufterna är idag öppningsbara, vilket inte är önskvärt ur ett användarperspektiv då flera av fönstren har en svåråtkomlig placering. Projektet har därför landat i att fönster måste nyttillverkas.

Efter inventering av fönstren har alternativet att bygga om ursprungliga fönster till modern standard avseende U-värden mm inte bedömts vara framkomligt. Autenticitetsvärden i form av ursprungligt material med patina raderas därmed. Nya fönster ska tillverkas som exakta kopior av befintliga fönster med hög detaljeringsgrad. Fönsterindelningen liksom fönstrens utförande är avgörande för byggnadens ursprungliga arkitektoniska gestaltning, som genom åtgärden säkerställs långsiktigt. Mot denna bakgrund bedöms åtgärden acceptabel från antikvarisk synpunkt.

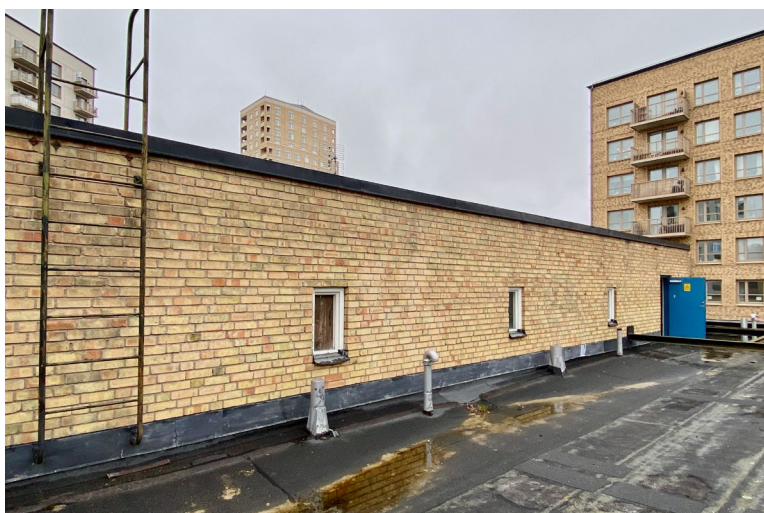
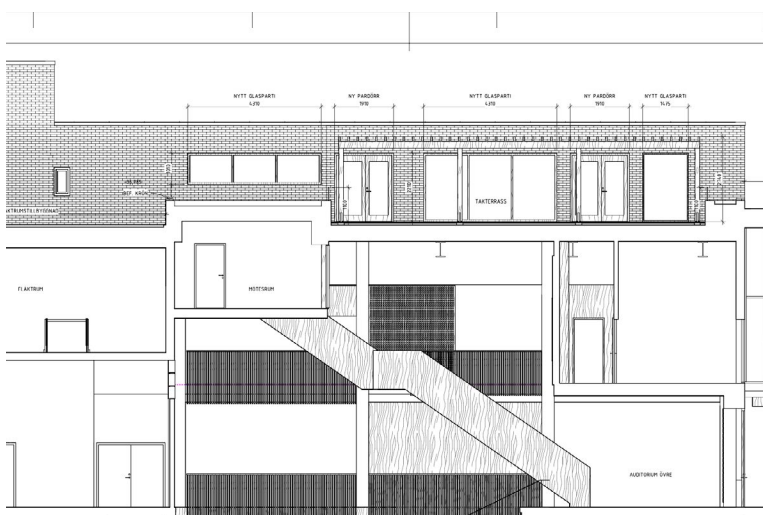
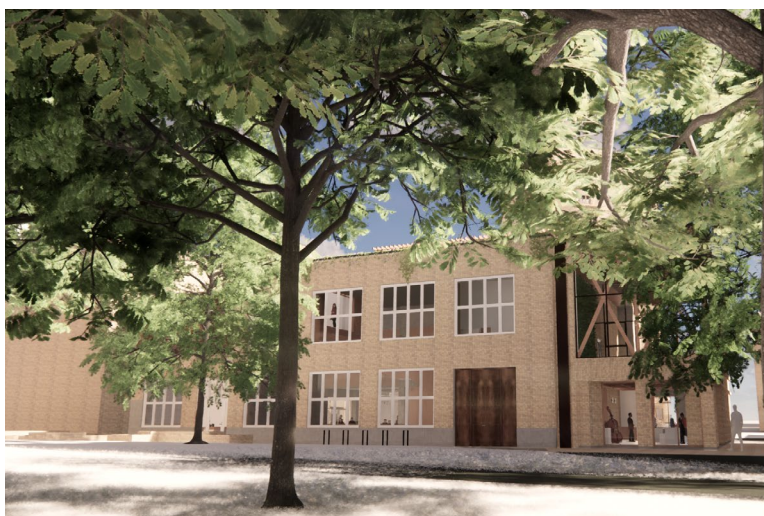
*Glaspartier tas upp i övre våningsplanets västfasad mot planerad takterrass. 3D-visualiseringen visar att förändringarna inte är synliga från markplan.*

Nya fönster utförs som kopior av befintliga fönster, merparten dock ej öppningsbara. Det övre indragna våningsplanet förses i väster med två större fönsterpartier samt två glasade pardörrar som leder ut till en takterrass. Såväl dörrar som fönster utförs i linoljefernissad ek. I samma våningsplan men i östfasad sätts ett mindre fönster igen invändigt men bevaras i fasad. Nya plåtbleck målas i kulör ca NCS S 8000-N.

De tillkommande större glaspartierna på våning 13 mot takterrassen har medvetet gestaltats som ett nytt tillägg, med bågar och dörrar av linoljefernissad ek lika det nya entrépartiet i söder som gör tillägget tydligt avläsbart som en egen årsring. Ursprunglig fönstersättning bevaras i den smala byggnadskroppens östra fasad, medan ändringarna i den västra fasaden, som är kraftigt indragen från västra fasadlivet, inte är synliga från offentlig miljö i markplan. Ändringarna bedöms mot denna bakgrund som acceptabla från antikvarisk synpunkt.

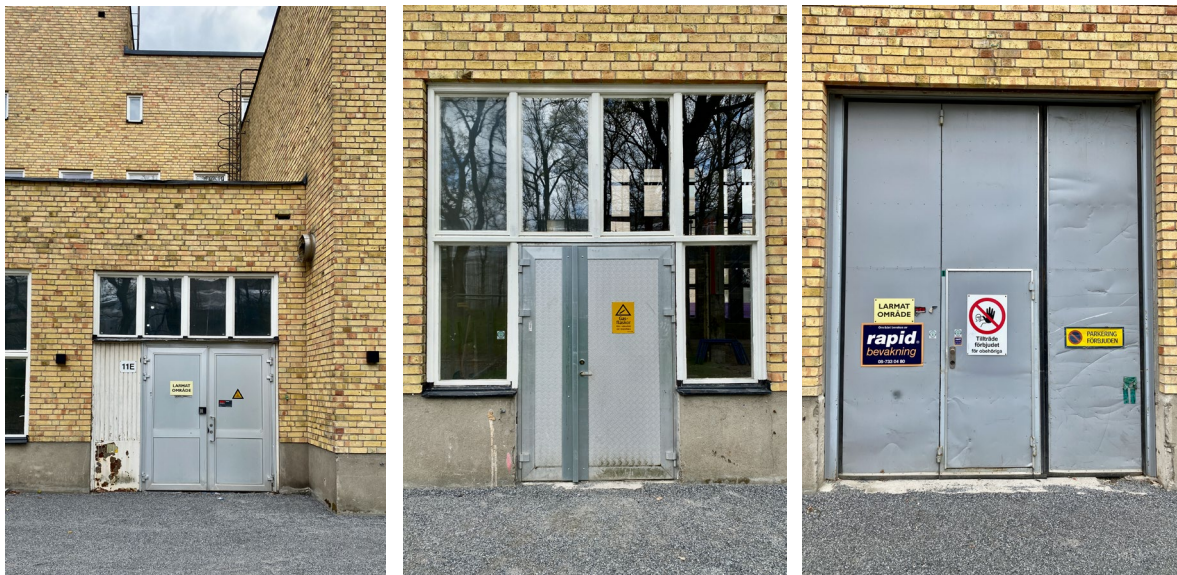
*Dörrar västfasad. Dörrparti t.v. ersätts av nytt träglasparti. Dörr i mitten bilden rivs och fönsterparti återställs. Lastport t.h. ersätts av ny lastport klädd med legerad aluminiumplåt.*

- *Dörrläge nordväst, västfasad:* Befintlig sentida port ersätts av nytt vitmålat träglasparti inkorporerat i fönsterparti, där glasad del följer fönsterindelningen.
- *Dörrläge väst, västfasad:* Nuvarande sentida dörrparti rivs. Dörrläge utgår och ursprungligt fönsterparti återställs.
- *Dörrläge sydväst, västfasad:* Befintlig lastport ersätts av ny lastport klädd med mörk legerad aluminiumplåt (Aurubis Nordic Brass Weathered).
- *Dörr sydfasad:* Dörr och dörrläge utgår. Nya murverksöppningar tas upp för anslutning till den nya tillbyggnaden.

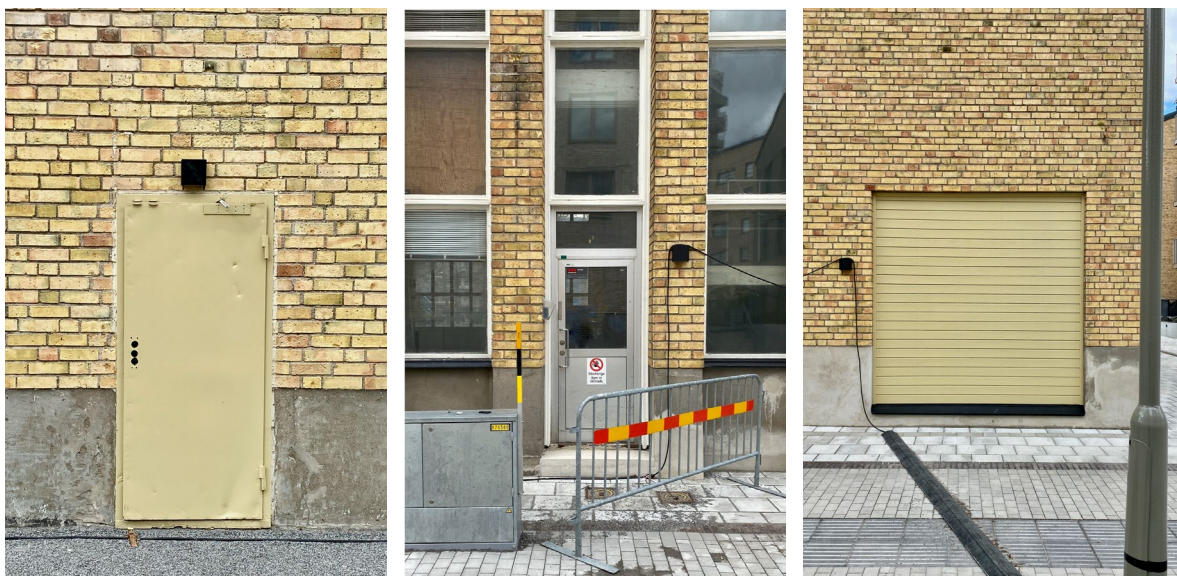
*T.v. dörr i sydfasad som rivs. I mitten dörr som ersätts av fönsterparti med uppmurad sockel.  
T.h. igensatt lastport som ersätts av utökad plåtklädd nisch och två enkeldörrar i stål.*

- *Enkeldörr östfasad*: Dörr rivs och dörrläge utgår. Nytt fönsterparti tillkommer. Sockel muras upp och putsas samt avfärgas lika intilliggande ytor.
- *Lastport östfasad*: Nuvarande nisch för igensatt lastport förlängs åt väster och hela partiet kläs med liggande plåt, i vilket två ståldörrar för utrymning respektive soprum integreras. Plåt och dörrblad i kulör ca NCS S 8000-N.
- *Norrfasad*: Ny pardörr i stål tillkommer i dörrläge strax öster om ursprungligt dörrläge (idag igensatt). Kulör ca NCS S 8000-N.
- Befintlig ståldörr i östfasad plan 13 ersätts av en mindre lucka i stål, kulör ca NCS S 8000-N.

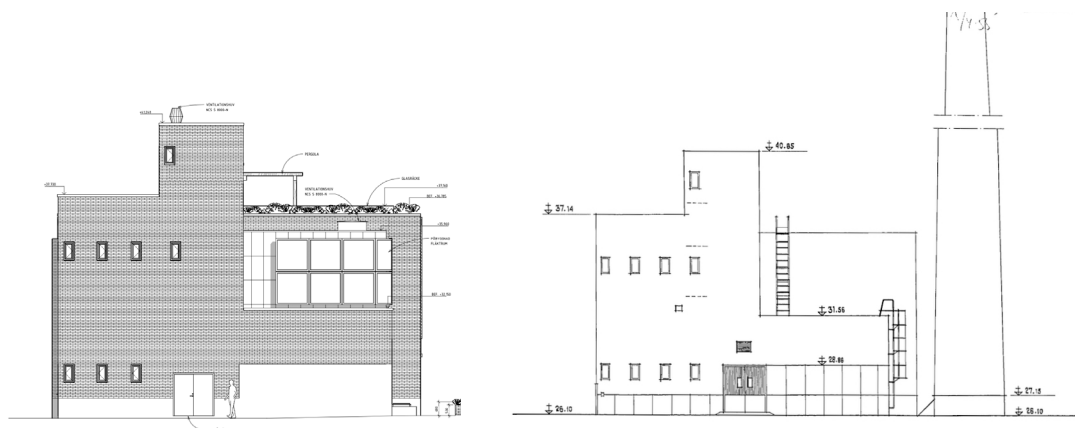
*Nytt dörrläge i norrfasad placeras snarlikt ursprungligt dörrläge som idag är igensatt.*

Tillkommande pardörr i norrfasad, i dörrläge snarlikt ursprungligt, bedöms inte påverka byggnadens kulturhistoriska värden.

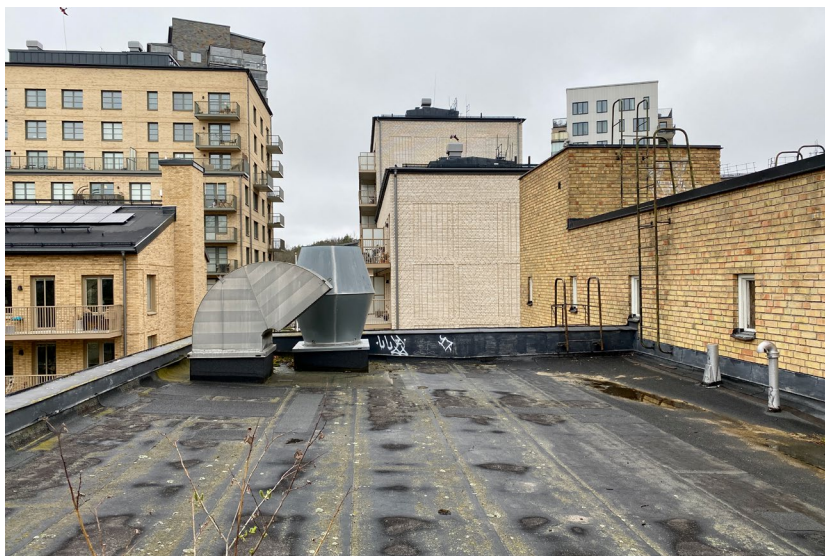
*Taket över byggnadens västra del fotograferat mot norr, där takterrass och biotoptak föreslås tillkomma. Befintliga ventilationshuvor rivs, ny huv samt ventilationsgaller tillkommer istället på den smala byggnadskroppens förhöjda del till höger i bild.*

Nya tätskikt av svart gummi. I väster tillkommer en takterrass med trall och pergola som inramas av ett staket i glas. Norr om terrassen förses en yta med biotoptak. Tak på

den smala byggnadskroppen (våning 13) samt tak i öster förses liksom tillbyggnaden i söder med sol- och hybridpaneler monterade med 15° lutning. På den smala byggnadskroppens förhöjda del i norr tillkommer ett ventilationsgaller i södra fasaden samt en ventilationshuv på taket.

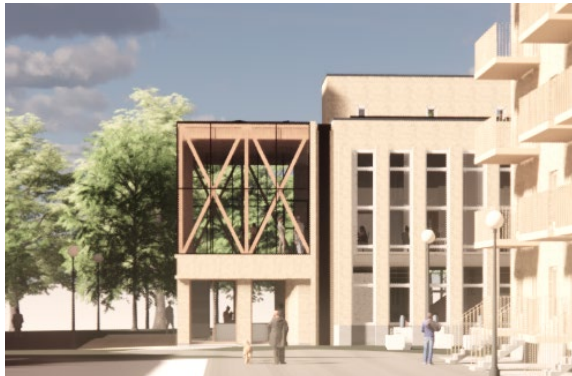
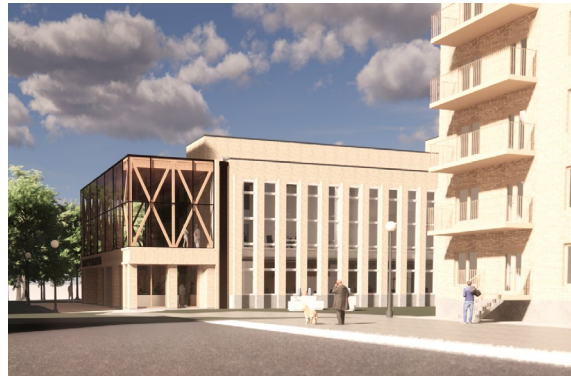
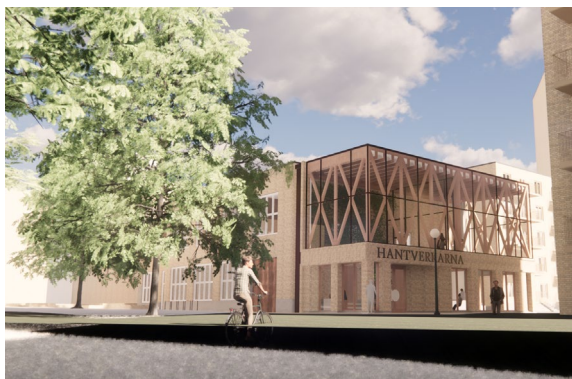
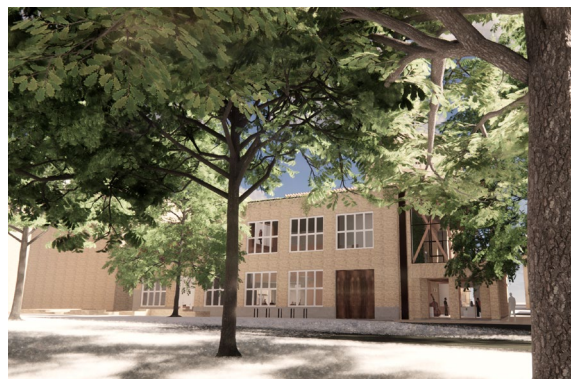
*3D-visualiseringar visar att toppen av pergolan och vissa solceller kan skönjas från gatuplan, dock endast i vissa lägen.*

Takterrassen med dess pergola samt biotoptak och solceller är nya tillägg främmande för byggnadstypen. Tack vare murkrönen blir merparten av tilläggen inte synliga från offentlig miljö i gatuplan, endast pergolan och enstaka solpaneler kan i vissa lägen skönjas. Tilläggen bedöms därför kunna accepteras från antikvarisk synpunkt. Utöver byggnadens volym och fönstersättning utgör de framträdande takstegarna karaktärbärande element i den funktionalistiska industribyggnadens gestaltning. Det är därför av stor vikt att så mycket som möjligt av takstegarna bevaras.

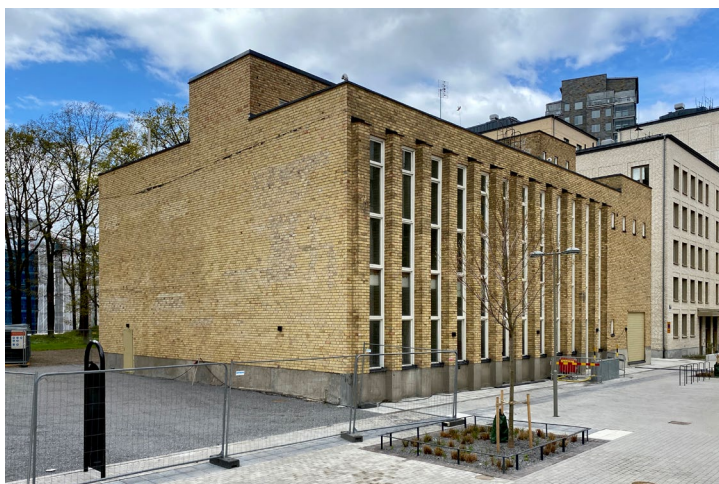
*Befintlig sydfasad från sydost.*

I anslutning mot kraftcentralens södra gavel, där den nu rivna tillbyggnaden från 1960-talet tidigare anslöt, medger detaljplanen en ny tillbyggnad. Sydgavelns gestaltning är efter rivningen av den tidigare tillbyggnaden snarlik den ursprungliga, fönsterlös med en dörr i sentida läge.

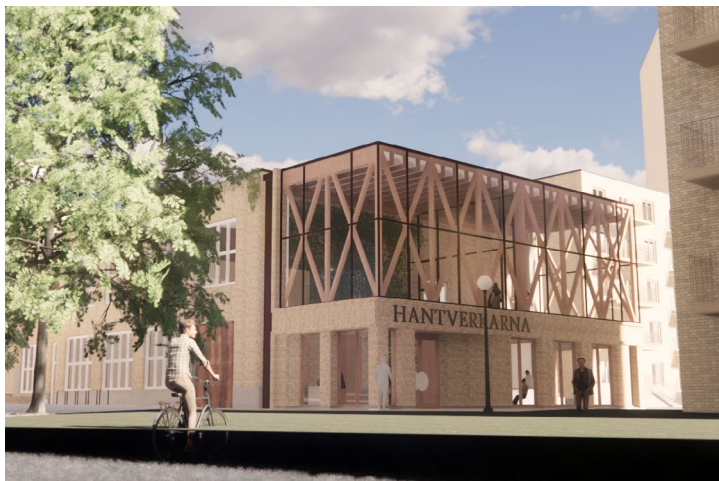
*3D-visualisering över tillbyggnad från sydväst.*

En två våningar hög tillbyggnad som upptar hela sydfasadens bredd uppförs med en glasklädd stolpkonstruktion av LVL-balkar som betsas i ton snarlik alm. Glasparti utförs med klarglas och pulverlackade metallprofiler (ca NCS S 8000-N). Den glasklädda stolpkonstruktionen upptar de två övre våningarna och vilar på ett entréparti med platsgjuten bärande betongstomme och ett yttre platsmurat murverk av gult tegel. Tegel ska ha samma format och färgton som teglet i befintlig byggnad. Träpartier och dörrar utförs i linoljefernissad ek och klarglas.
